Экспериментальные работы по поиску пустот под асфальтовым покрытием

К.В. Терещенко, В.А. Беляева, Ю.В. Мартинович, О.С. Раецкая,
А.Г. Аронов

Центр геофизического мониторинга НАН Беларуси, г. Минск

Внутренний двор Физико-технического института НАН Беларуси, август 2024

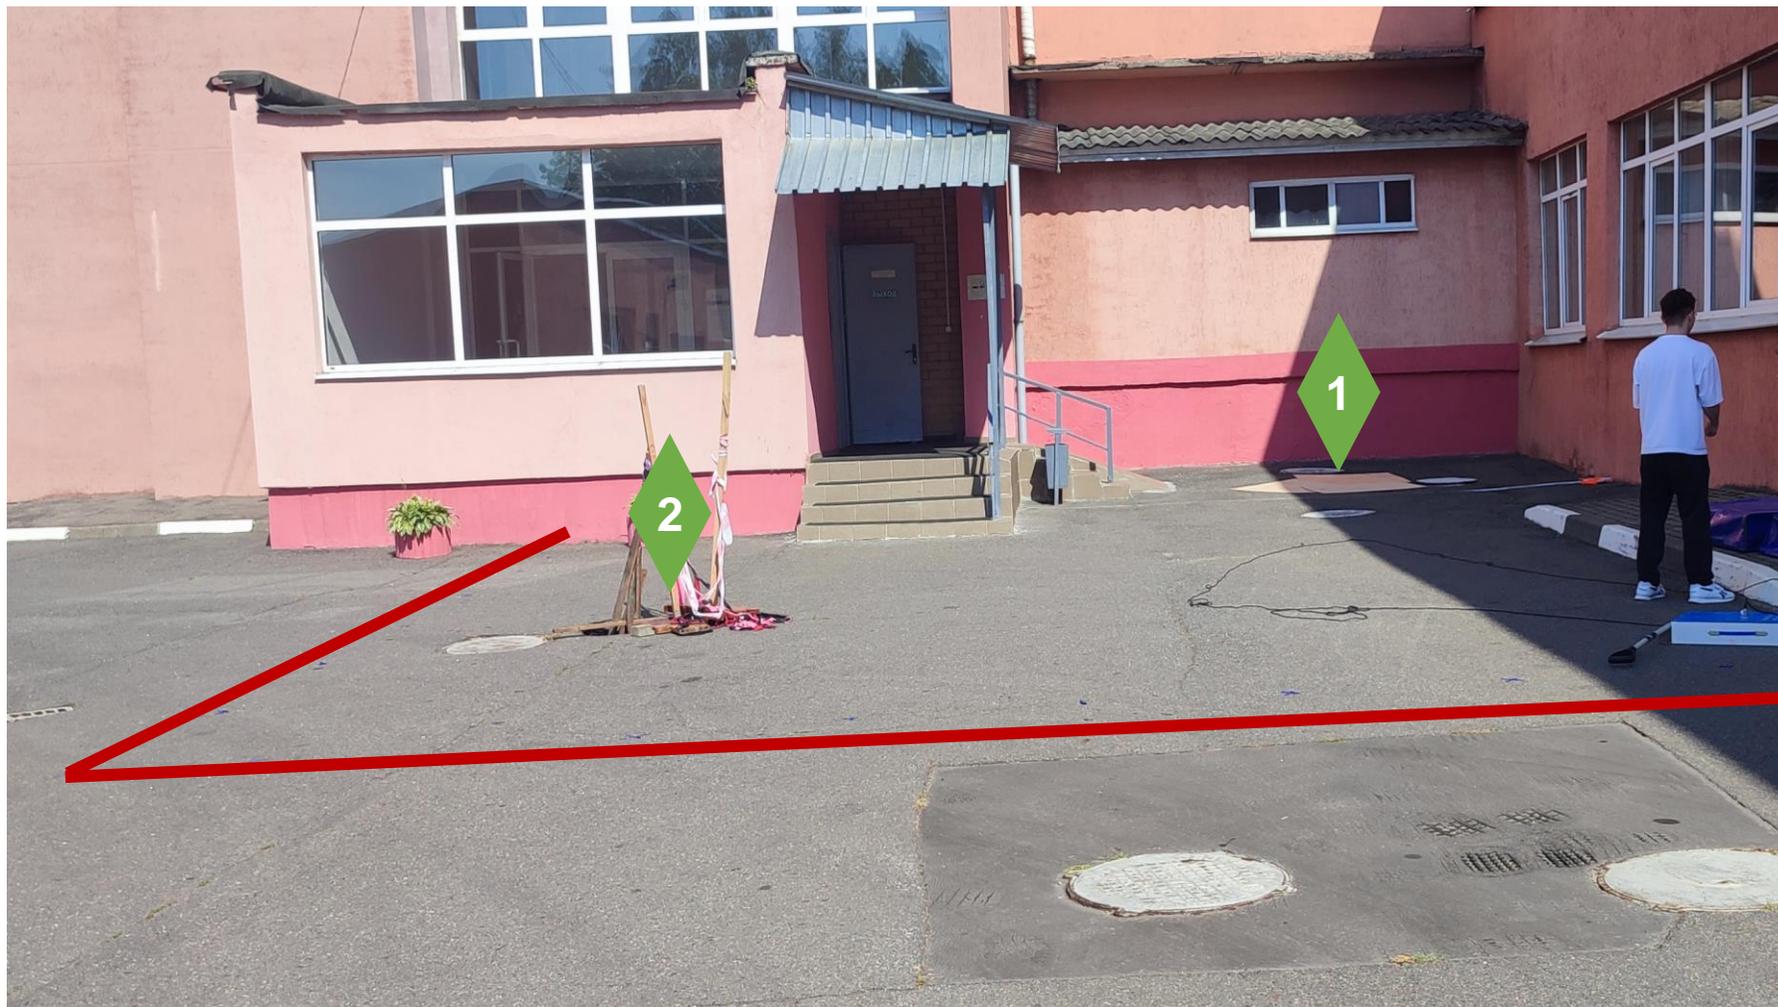
Место проведения работ

Красными линиями отмечены границы проведения работ.

На площадке размером 8,7м на 15,1м образовалось два провала в дорожном покрытии.

Первый провал самый большой и располагается вблизи здания, второй провал рядом с люком.

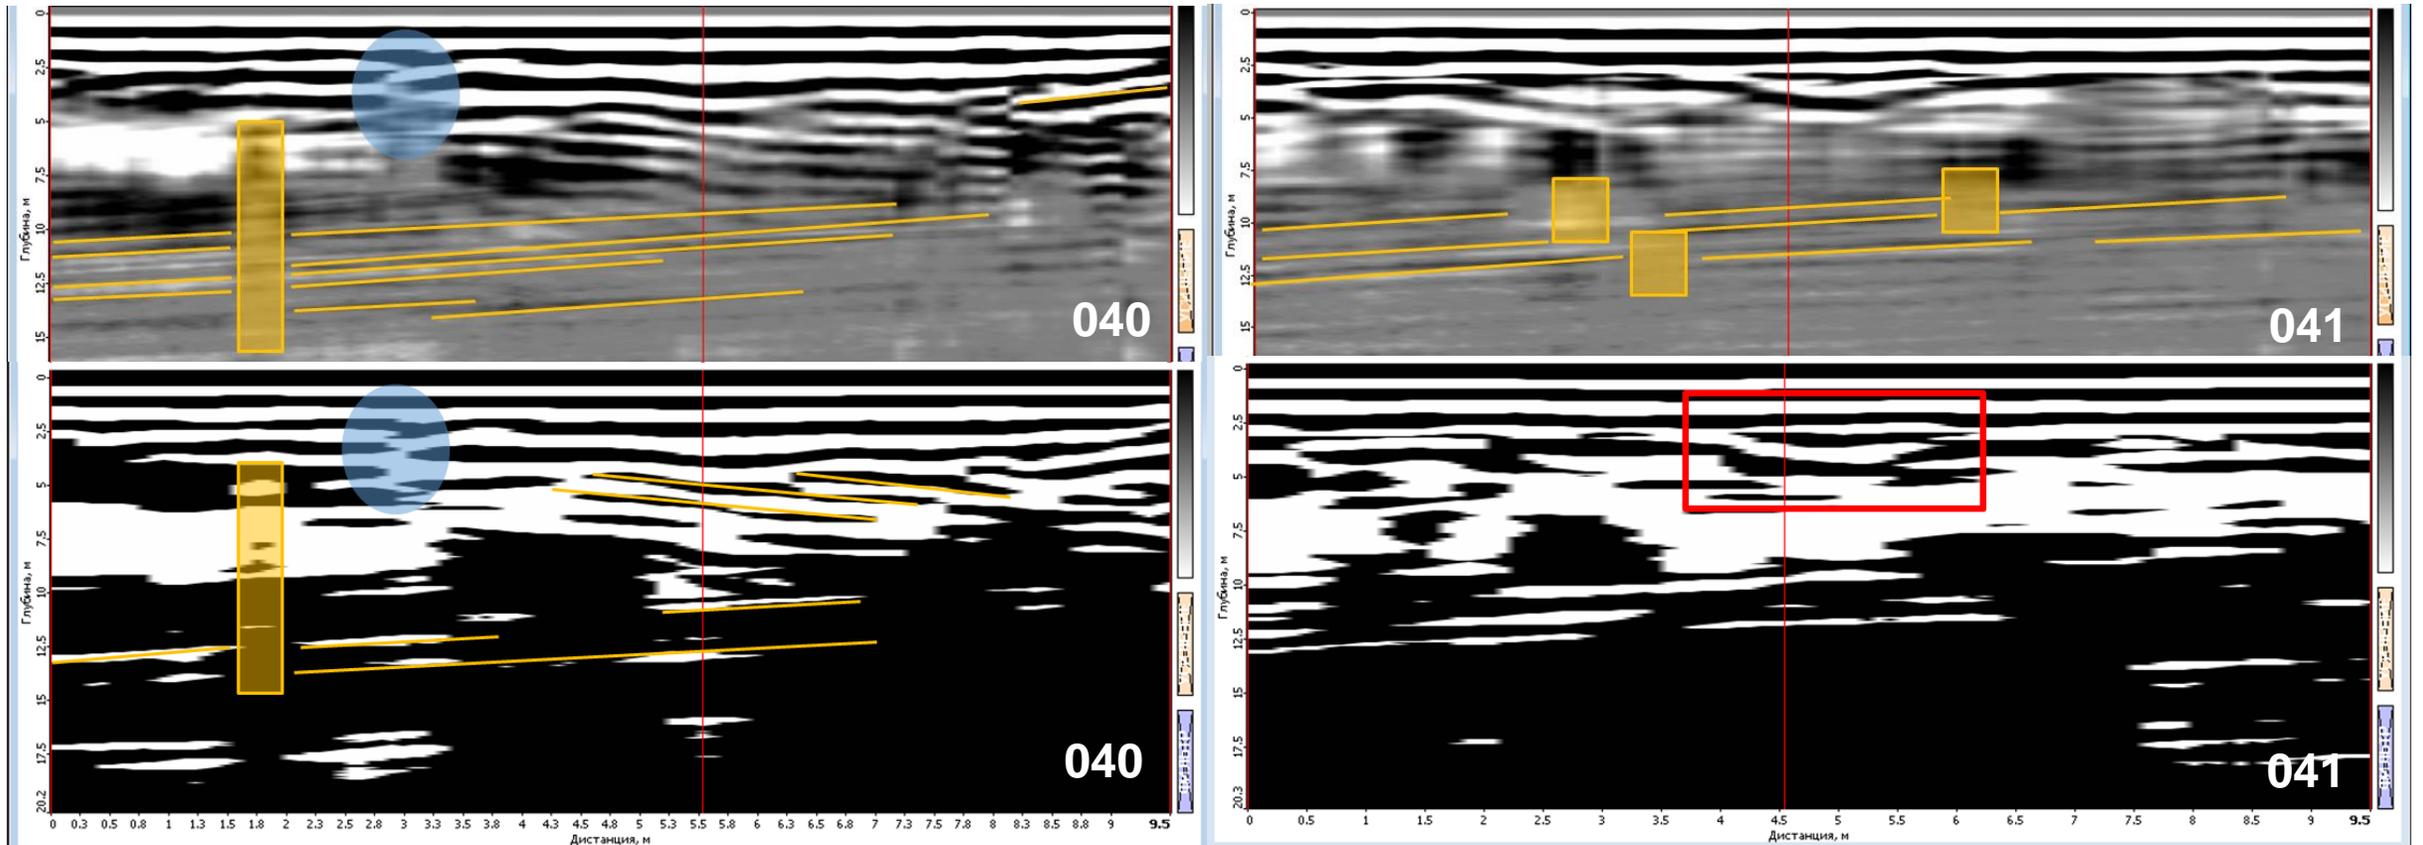
Профили вдоль тротуара, антенна 100МГц

На профиле 042 серой областью выделена возможная пустота или объект, такой же как на профилях 013-016 антенны 500 МГц.

На профиле 043 возле провала №1 и люка №3 отмечаются оси синфазности. Люк №3 отражен на профиле кратными волнами, из-за отражений воздуха глубину на этом участке установить не представляется возможным.

Голубой областью показана область подмыва грунта и нарушения слоистой структуры. Красным выделен объект на глубине – это может быть, как камень, так и труба ливневой канализации.
