Экспериментальные работы по поиску пустот под асфальтовым покрытием

К.В. Терещенко, В.А. Беляева, Ю.В. Мартинович, О.С. Раецкая,
А.Г. Аронов

Центр геофизического мониторинга НАН Беларуси, г. Минск

Внутренний двор Физико-технического института НАН Беларуси, август 2024

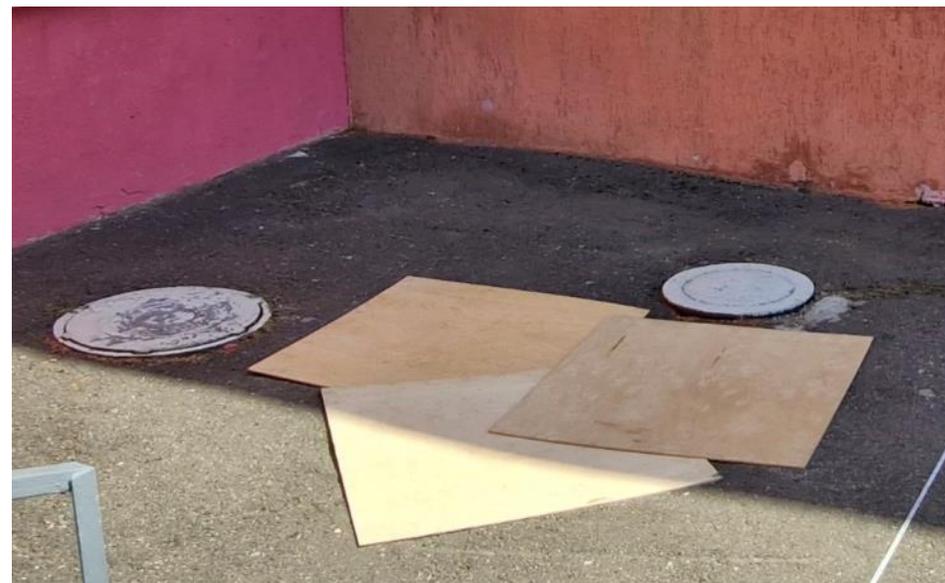
Провал в дорожном покрытии был закрыт листами фанеры.

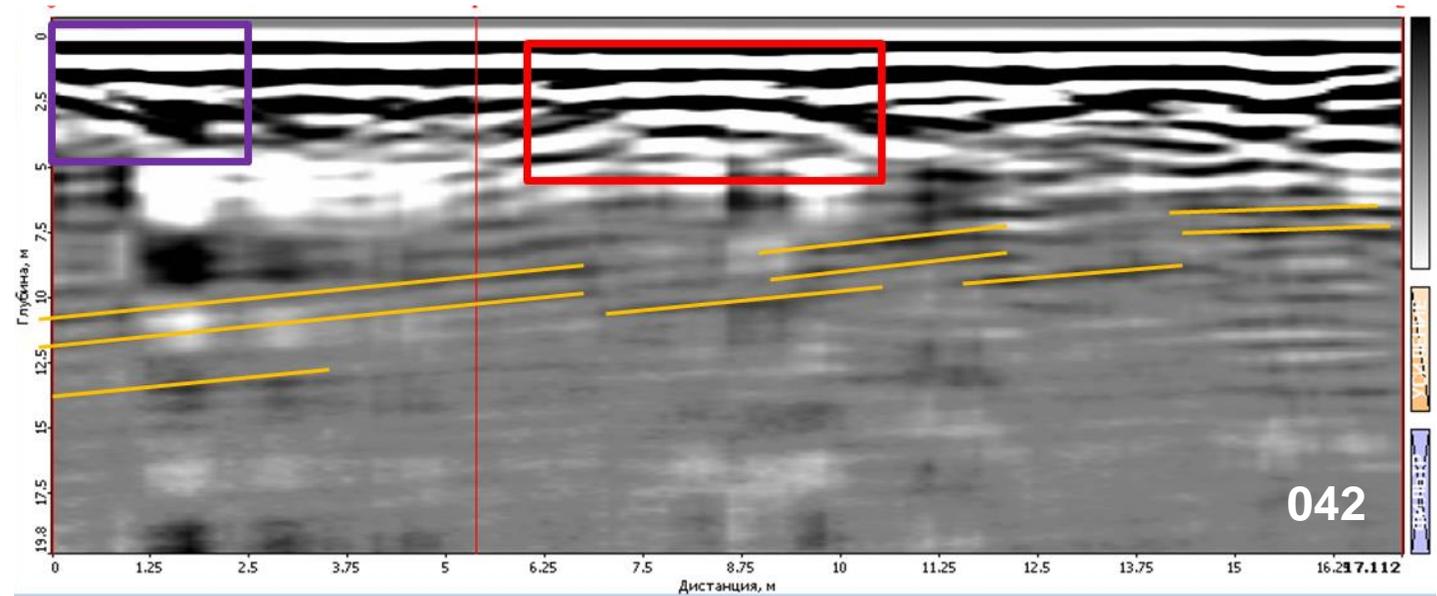
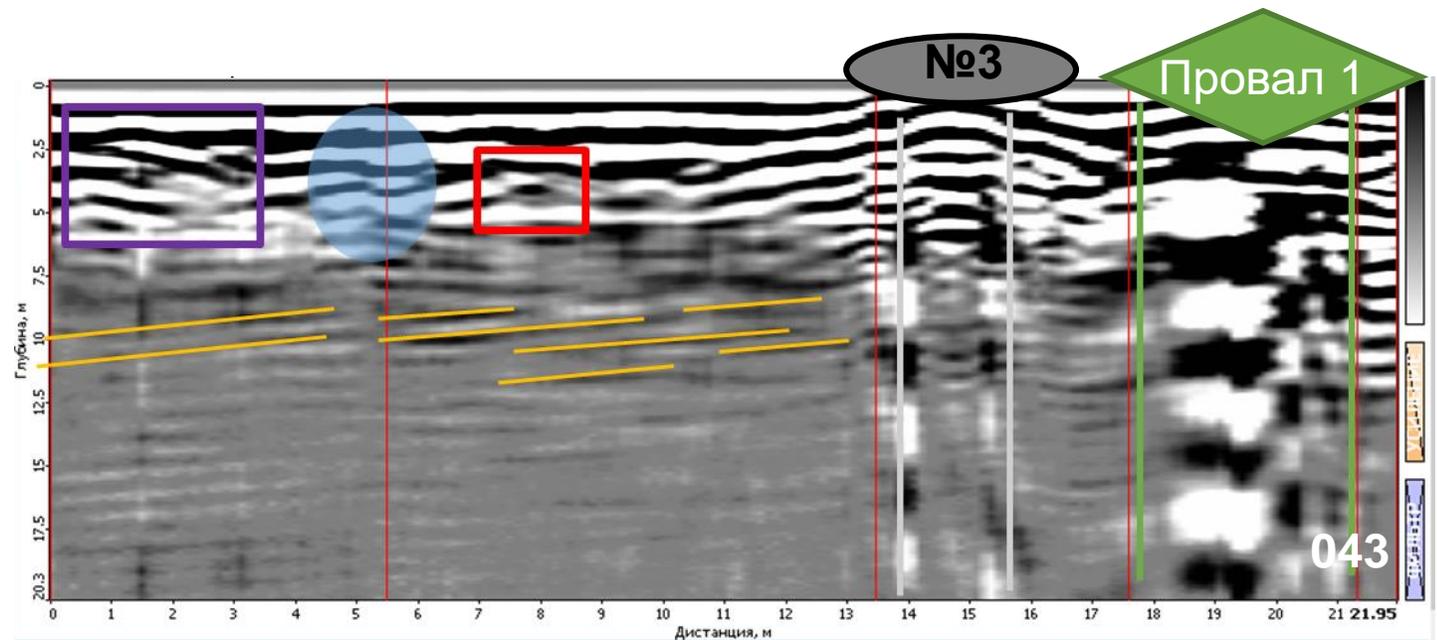
На профиле 043 возле провала №1 и люка №3 отмечаются оси синфазности. Люк №3 отражен на профиле кратными волнами, из-за отражений воздуха глубину на этом участке установить не представляется возможным.

Голубой областью показана область подмыва грунта и нарушения слоистой структуры. Красным выделен объект на глубине – это может быть, как камень, так и труба ливневой канализации.
